Rapport

Accident survenu le **21 août 2010**
à **Montigny-sur-Vence (08)**
à l'**avion Robin DR400-120**
immatriculé **F-GCIQ**
exploité par l'**aéroclub « Les Ailes Ardennaises »**

BEA

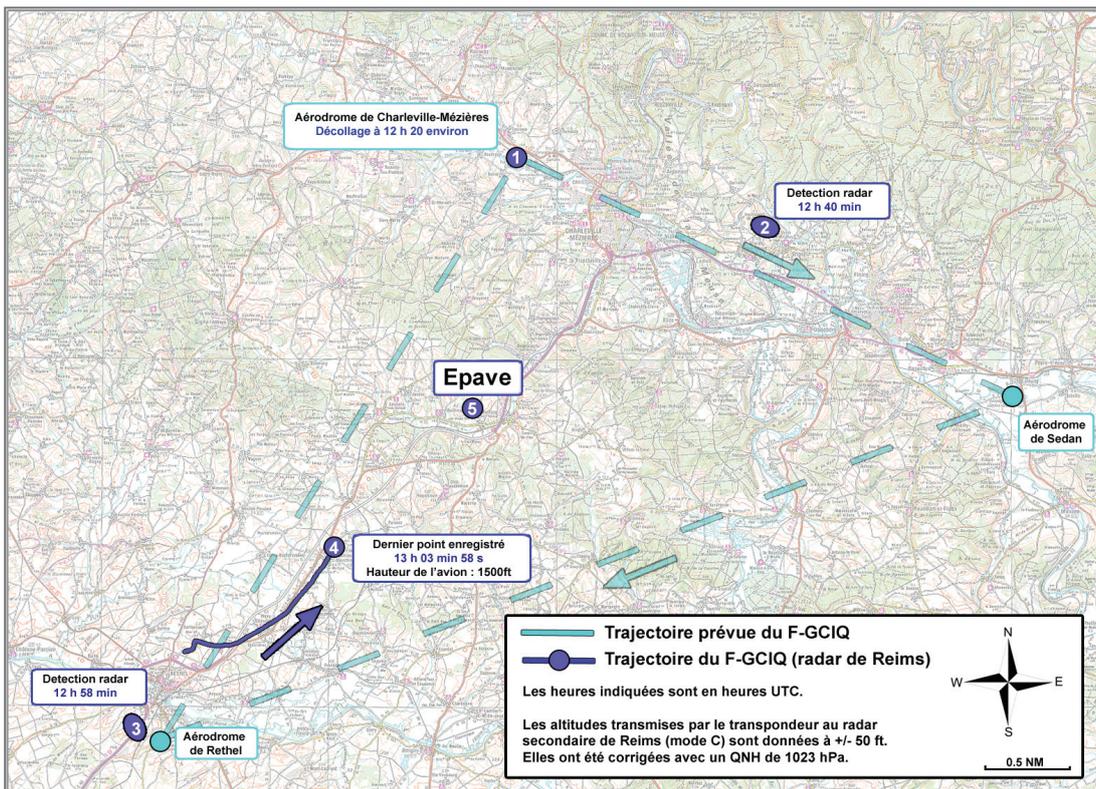
Une partie de la trajectoire a pu être reconstituée à partir des données enregistrées par le radar secondaire de Reims :

L'absence de détection à certains endroits est due à une altitude minimale de couverture radar supérieure à l'altitude du F-GCIQ. Cela ne signifie pas nécessairement que les occupants du F-GCIQ volaient à une hauteur inférieure aux hauteurs minimales de survol.

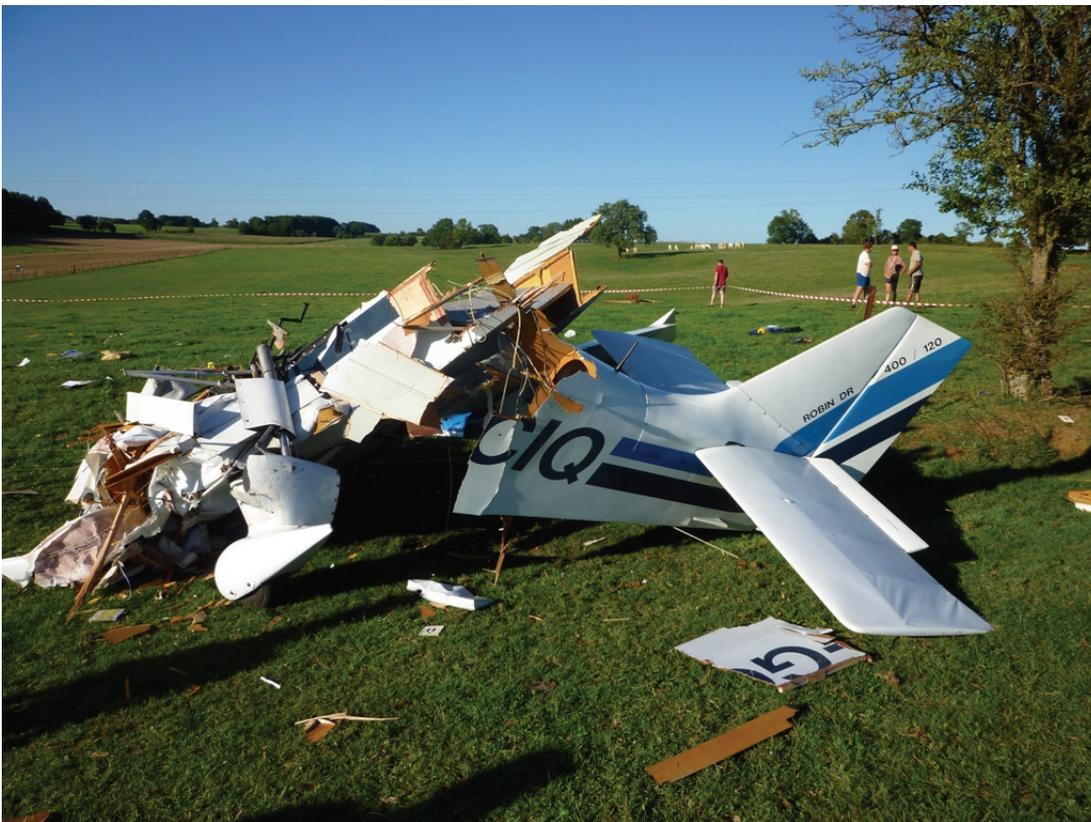
L'avion est détruit.

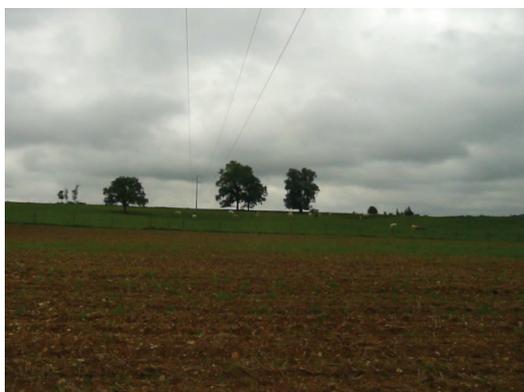
Poteau de gauche de la ligne heurtée
(photographie prise 5 jours après l'accident)

Compte tenu de l'axe d'arrivée de l'avion, le pylône de droite était masqué par une zone boisée. Près du pylône de gauche étaient présents quelques arbres, ce qui pouvait rendre sa détection délicate. L'exercice était réalisé sensiblement face au soleil. Dans ces conditions, la détection visuelle de la ligne électrique était quasiment impossible.

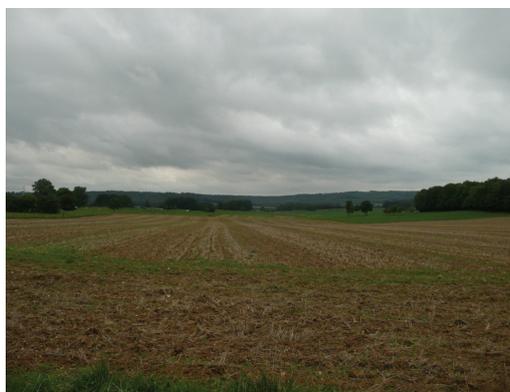
Champ choisi pour l'exercice de panne
(photographie prise au sol, dans l'axe de vol de l'avion, 5 jours après l'accident)

Les témoins décrivent une trajectoire de prise de terrain qui pouvait permettre à l'instructeur ou à l'élève de détecter la présence de la ligne électrique. Aucun des deux occupants de l'avion n'a repéré cette ligne avant la finale. Il est probable que l'instructeur n'avait jamais utilisé ce champ auparavant pour réaliser des exercices de simulation d'atterrissage en campagne et, par conséquent, n'avait pas connaissance de la présence de la ligne électrique.

Le fait de réaliser une reconnaissance préalable des champs potentiellement utilisables pour les exercices d'atterrissage en campagne peut aider à éviter les collisions avec d'éventuels obstacles.

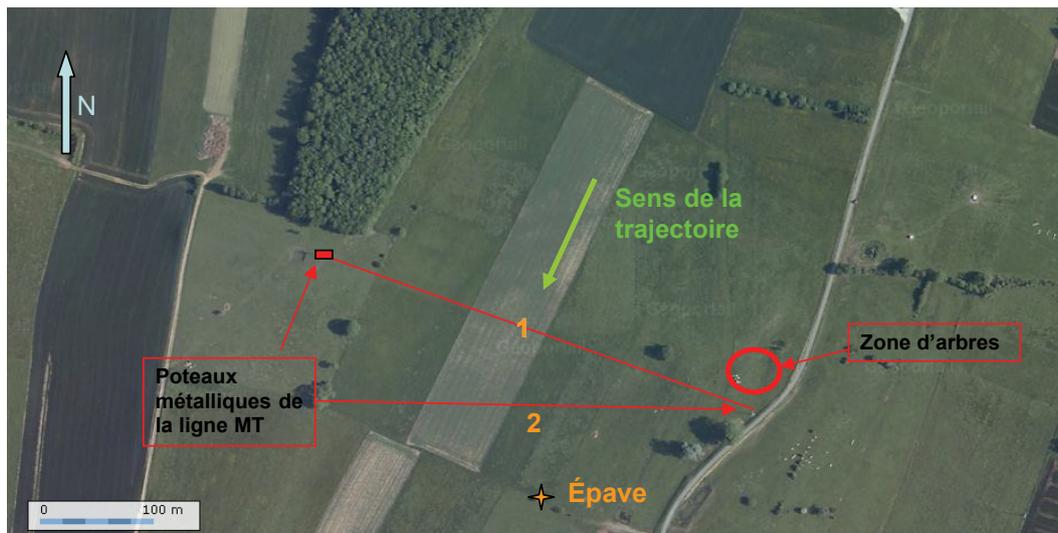
L'épave est retrouvée dans une pâture. A proximité se situe un champ orienté nord-est / sud-ouest. Une ligne électrique moyenne tension traverse ce champ. Trois câbles composent la ligne, le plus bas a été heurté par l'avion, à une hauteur de 15 mètres environ (50 ft).

La figure ci-après présente une photographie aérienne du champ choisi pour l'exercice, avec la position de la ligne électrique et de ses poteaux, ainsi que l'emplacement de certains débris, des traces au sol et de l'épave.

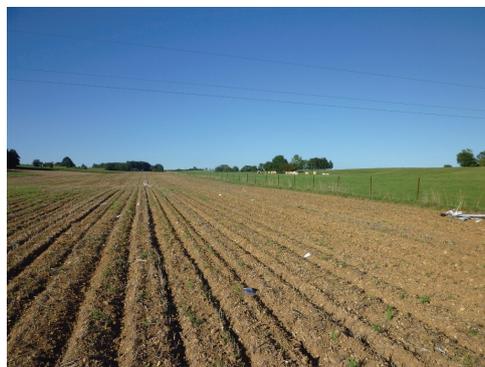
1

Zone de débris, comprenant notamment :

- la verrière et ses montants
- le saumon gauche
- une partie de l'aileron gauche

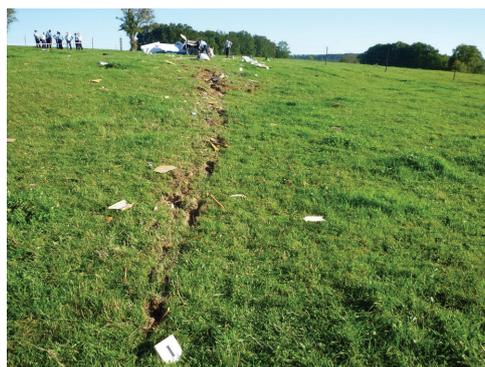
2

Traces au sol et hélice

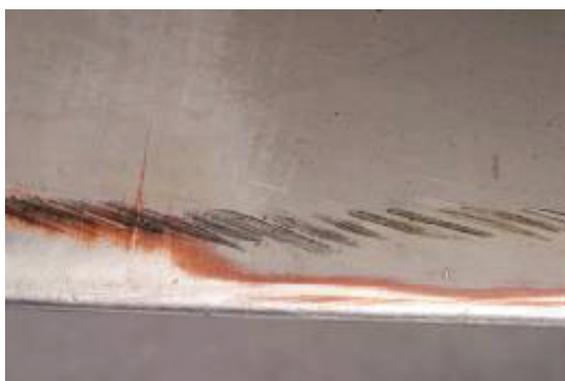
Une pale d'hélice montre une trace semblable à un frottement avec le câble d'une ligne électrique. Les montants de la verrière montrent des traces d'enfoncement d'une forme circulaire similaire à celle d'un câble électrique.

Détail du marquage sur le bord d'attaque
d'une pale de l'hélice
