Accident survenu à l'ULM multiaxes Allegro SW 912
identifié **67ZL**
le 30 janvier 2022
à Sedan-Douzy (08)

Heure	Vers 17 h 15 ¹
Exploitant	Privé
Nature du vol	Vol local
Personne à bord	Pilote
Conséquences et dommages	Pilote décédé, ULM détruit

Perte de contrôle en étape de base, collision avec le sol, incendie

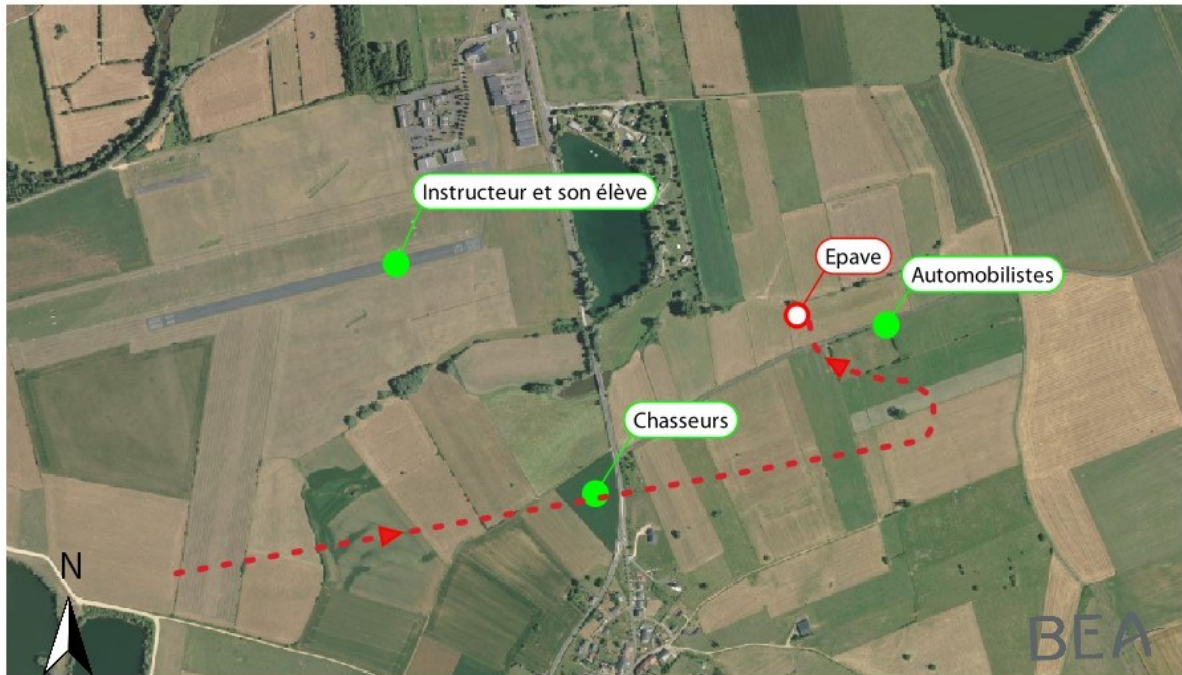
Figure 1 : trajectoire estimée de l'ULM 67ZL

En raison du profil de la végétation, l'instructeur et l'élève ne voient pas la fin de la trajectoire de l'ULM. L'ULM entre en collision avec le sol à environ 800 m avant le seuil de piste 26 puis prend feu.

- - Trajectoire de l'ULM 67ZL selon les différents témoignages
